095 Stenløse Kirke istandsættelse

Artiklen offentliggjort i Stenløse Historiske Forening Blad nr 95 august 2016

Stenløse Kirkes istandsættelse

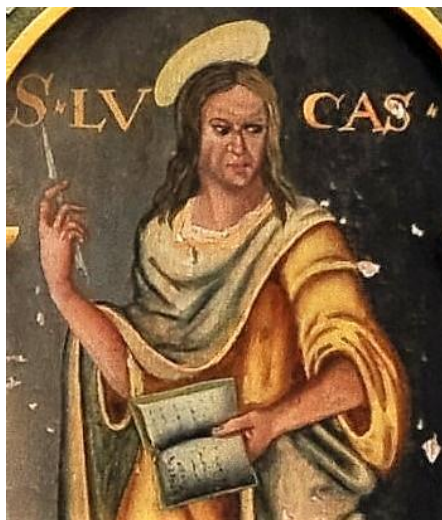
Billederne af de fire evangelister på alterbordets frontpaneler og to sidepaneler illustreret med billeder af dyderne *mod* og *retfærdighed* var noget medtaget, og de blev ret tidligt i forløbet forseglet, demonteret og hurtigt sendt til malerkonservator.

Udsnit af alterbordspanelet: opskalningen ses tydeligt. Foto: René Sahl

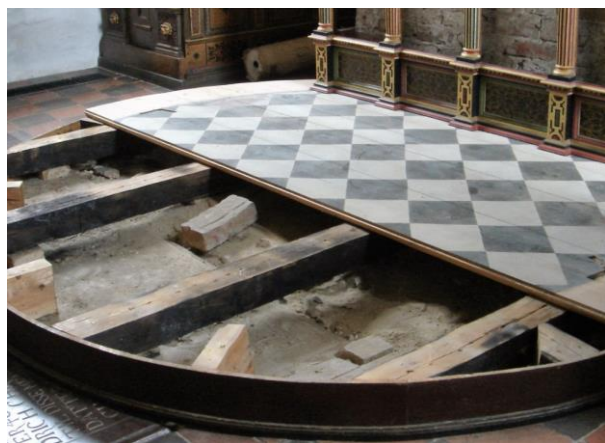
Da det eksisterende tæppe og trægulv i korrundingen blev fjernet kom resterne af et stykke kirkeinventar til syne, som ragede et stykke op over det omgivende gulv. Nationalmuseets repræsentant kunne ikke godkende, at det blev fjernet, og den planlagte

klinkebelægning måtte lægges hen over den fremkomne bygningrest.

Ved en undersøgelse i 1956 var det allerede konstateret, at der var en rest kirkeinventar, som kunne være et tidligt lægmandsalter, men også kunne være en lukket krypt.

Det kunne være en udfordring ved en kommende renovering af kirken at få afklaret det ikke identificerede kirkeinventar under gulvet i korrundingen.

Bemærk i øvrigt, at der ved gulvopbygningen er genanvendt sod- og brandsværtet bygnings-tømmer.

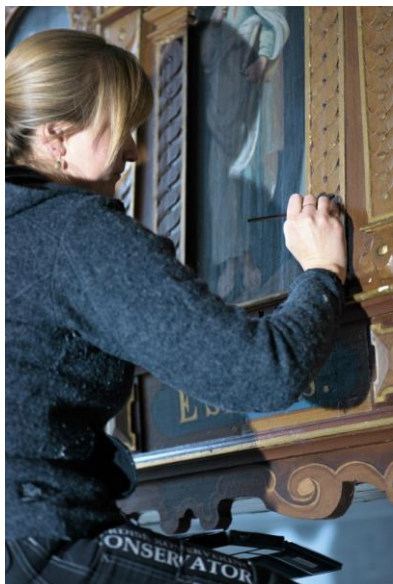
Konservator afrenser og justerer farver på inventar efter at kirken var kalket. Foto: René Sahl
